**GOVERNO DO DISTRITO FEDERAL**  
**COMPANHIA IMOBILIÁRIA DE BRASÍLIA**  
Gerência de Pesquisa e Avaliação  
Núcleo de Pesquisa e Avaliação

Laudo de Avaliação Nº 283/2023 - TERRACAP/DICOM/GEPEA/NUPEA

Determinar o valor do custo de reedição das benfeitorias erigidas no imóvel identificado e caracterizado no item 5.

**Imóvel:** 474920-0 - ADE Conjunto 16 Lote 40;

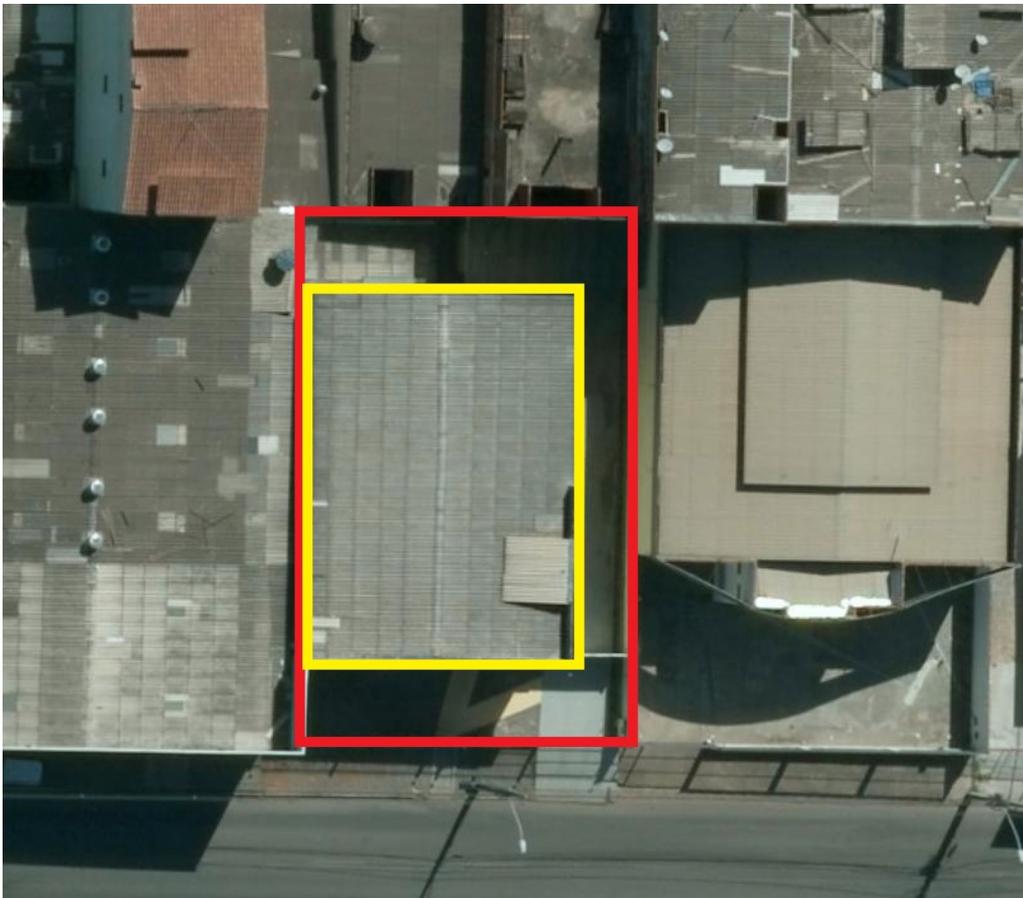
No dia 10 de março de 2023, uma equipe do Nupea/Gepea compareceu ao local com o objetivo de vistoriar o imóvel, subsidiando, assim, a avaliação das benfeitorias existentes no imóvel, conforme ilustra a imagem a seguir, de modo que o polígono vermelho corresponde às delimitações do terreno, podendo observar que a benfeitoria ocupa grande parte da área do terreno. Ressalta-se que no momento da vistoria, não foi permitido acessar o interior do imóvel, impossibilitando a vistoria interna.

**Imagem 1** - Imagem de satélite do imóvel com destaque das benfeitorias.  
Fonte: *software* TERRAGEO

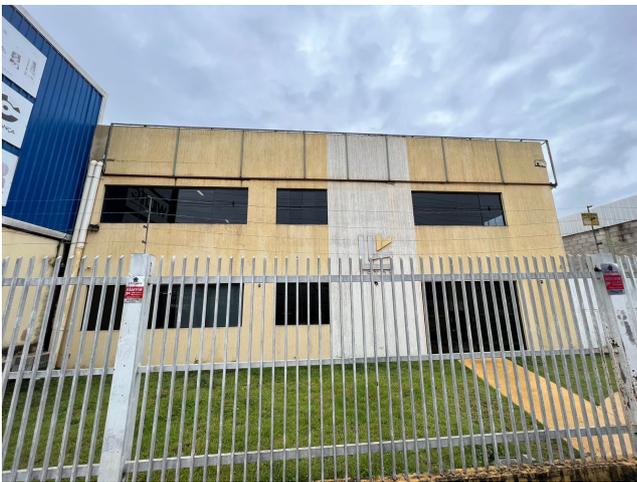
**Fotografia 1** - Vista da fachada.

A benfeitoria erigida no imóvel perfaz uma edificação do tipo galpão, com fechamento em alvenaria e esquadrias metálicas. A fachada possui paredes emassadas e pintadas. O lote é fechado por meio de uma grade de ferro, possui também um portão de chapas metálicas que dá acesso a lateral do lote. A entrada do edifício se dá através de uma porta de correr de vidro.

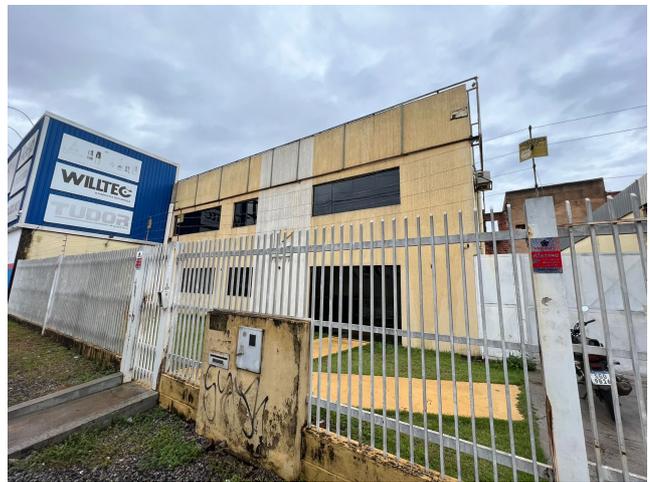
**Fotografia 2** - Vista da fachada.
